## Alternativas de protección contra socavación del cauce del río chotano en el emplazamiento del puente chota, Cochabamba, Cajamarca

Alternatives for Protection Against Undermining of the Cause of the Chotano River at the Chota Bridge Site, Cochabamba

<sup>1</sup>Universidad Nacional Autónoma de Chota (UNACH), Escuela Profesional de Ingeniería Civil. Ciudad Universitaria Colpamatara, 06120, Chota, Cajamarca, Perú.

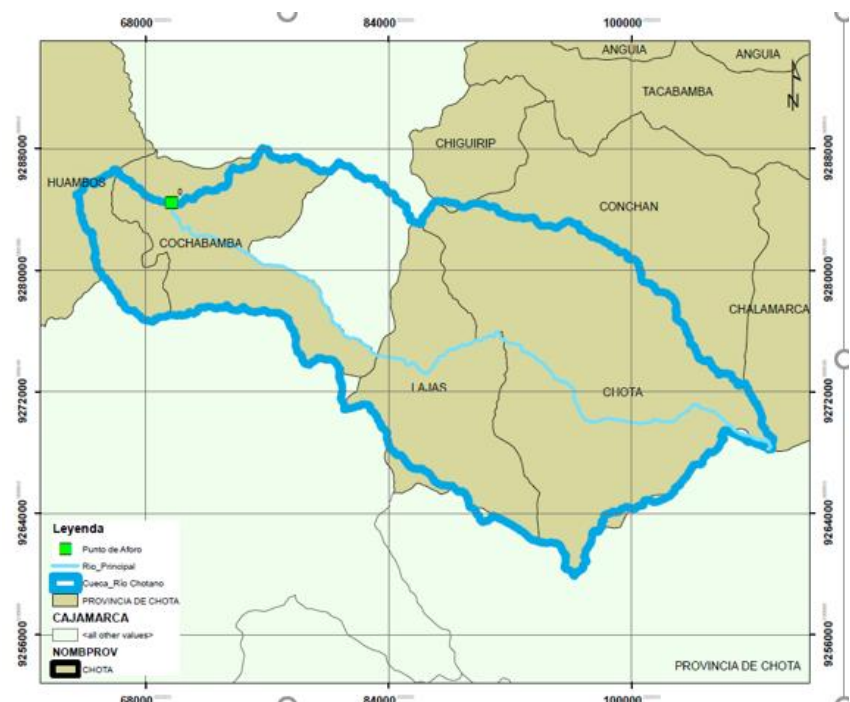
Figura 3. Delimitación de la cuenca del río chotano.

Tomando como referencia el puente chota, se delimitó la cuenca en ArcGis 10.8,
