## Nivel de vulnerabilidad sísmica en edificaciones de albañilería y adobe con Benedetti y Petrini

Seismic vulnerability level in masonry and adobe buildings with Benedetti and Petrini

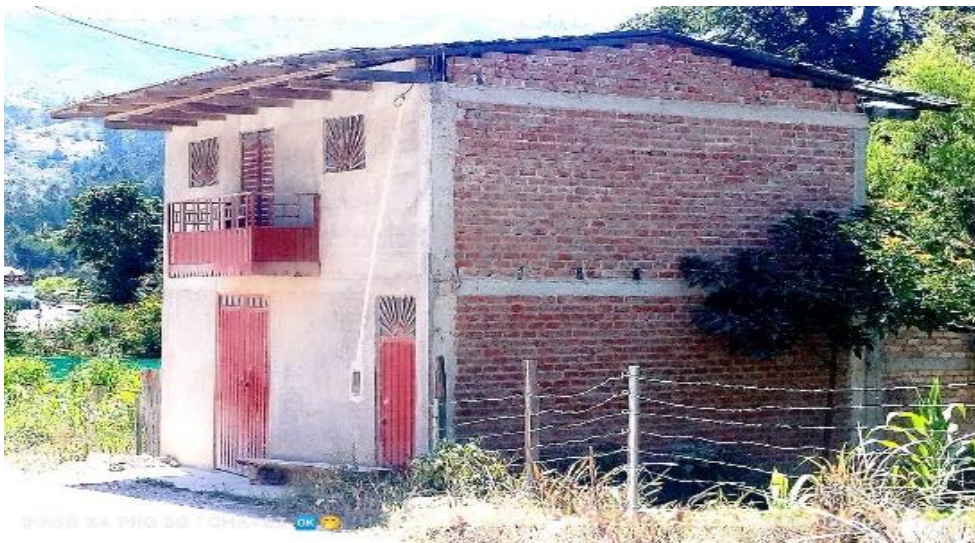
Figura 2. Edificación de albañilería típica del lugar de estudio.

Resultando el tamaño de muestra,  $n = 90$  edificaciones. Para distribuir el muestreo según el tipo de edificación albañilería (Figura 2 y Figura 3) y adobe (Figura 4), se empleó la fórmula de asignación proporcional por estrato, con el fin de garantizar que todos los elementos de la población tuvieran una oportunidad equitativa de ser elegidos y clasificados según su tipología (Otzen & Manterola, 2017).

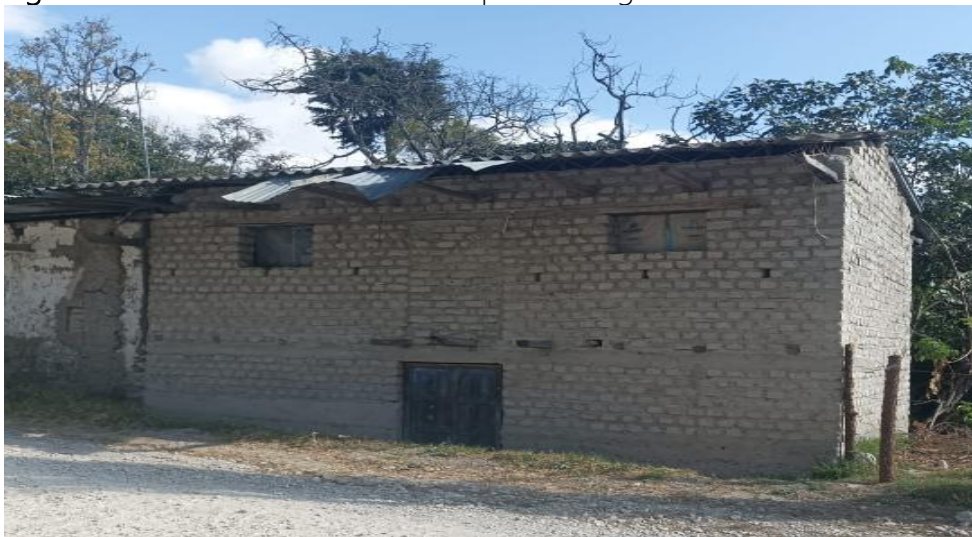
Figura 3. Edificación de albañilería no confinada típica del lugar de estudio.

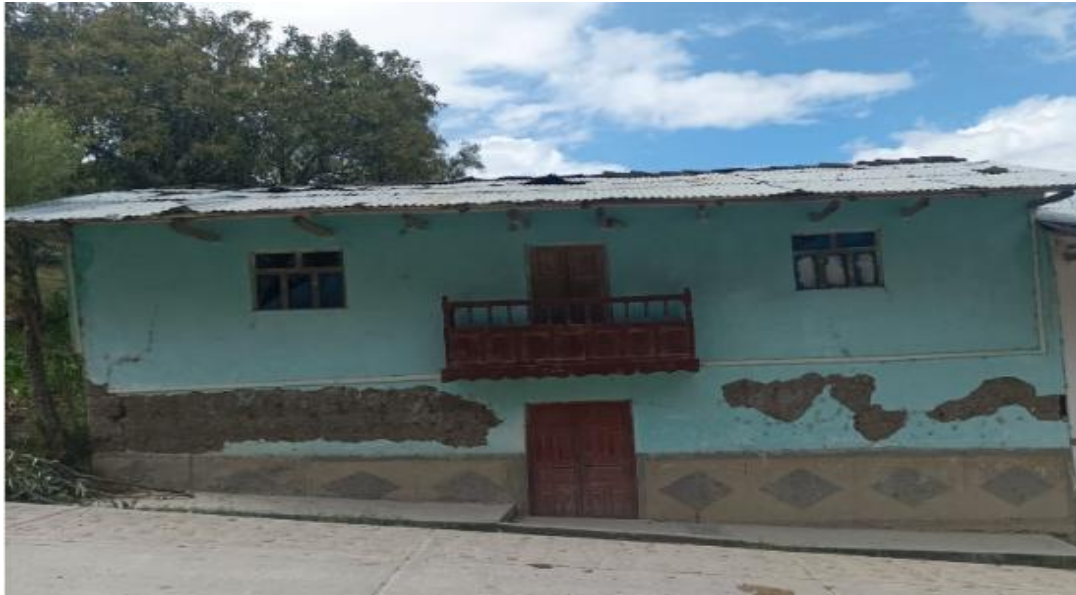
**Figura 4.** Edificación de adobe típica del lugar de estudio.
