## Análisis sísmico dinámico, modal, espectral y temporal: Un estudio de caso para la Institución Educativa N° 10386 Cuyumalca, Chota, Cajamarca

Dynamic, modal, spectral, and temporal seismic analysis: A case study for the Educational Institution No. 10386 Cuyumalca, Chota, Cajamarca

Luis Alex Cabrera Delgado<sup>1\*</sup>

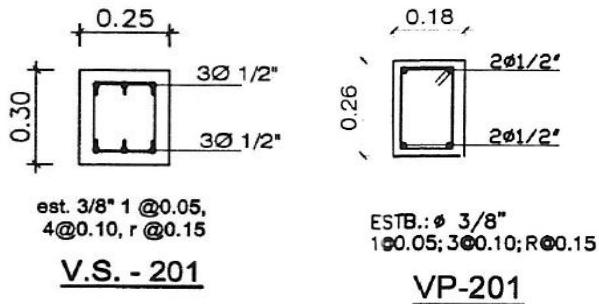
Figura 2. Revisión de detalles de las vigas de los planos de la estructura de la institución educativa N° 10386.

Se recopiló información a través de los planos del Pabellón N° 2 de la IE N° 10386 Cuyumalca, tanto en formato digital como físico. Los planos contienen detalles de la distribución de espacios, elementos estructurales y dimensiones generales. A continuación, se verificaron las dimensiones para garantizar su fidelidad con la estructura real (Figura 2 y Figura 3).

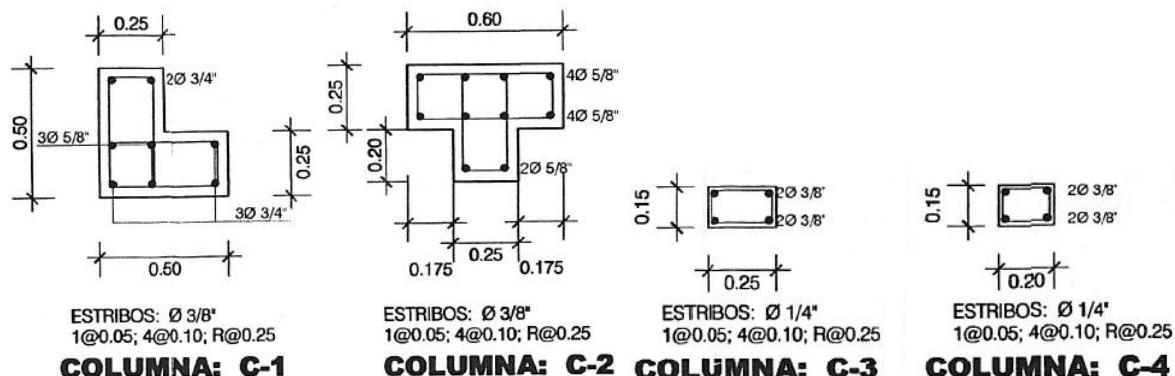
Figura 3. Revisión de detalles de las columnas en los planos de la estructura de la institución educativa N° 10386

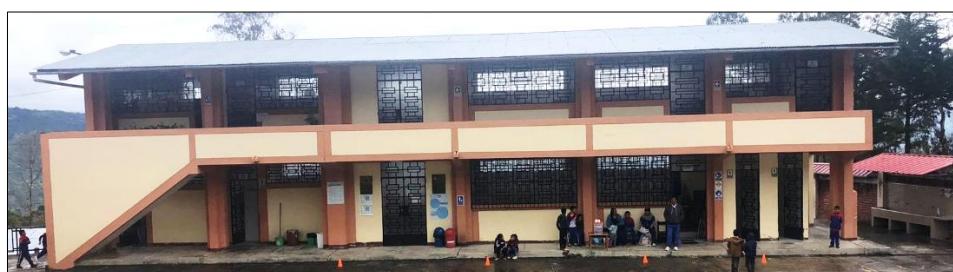
Figura 4. Vista de la Institución Educativa N° 10386 Cuyumalca, Chota para las mediciones estructurales.

**Visita de campo a la institución educativa**  
Se visitó la edificación y se realizaron mediciones de largo, ancho y peralte en las vigas, columnas y losas para verificar

que, cumpla con las dimensiones, geometría y demás datos especificados en los planos (Figura 4).

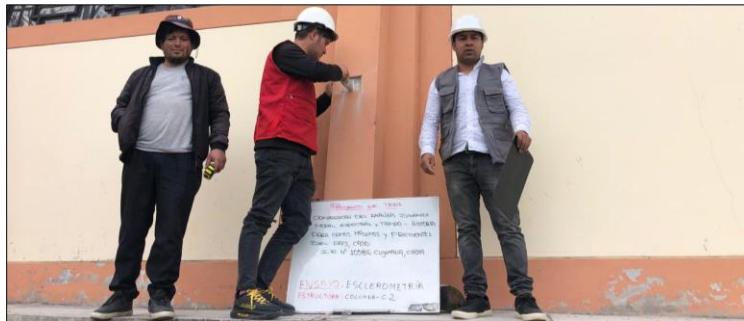
**Figura 5.** Realización del ensayo de esclerometría en los módulos de la institución educativa N° 10386

Se realizó el ensayo de esclerometría de acuerdo con la NTP 339.181 (INACAL,

2020) en tres puntos por cada tipo de elemento estructural (columnas, vigas y losa) de los módulos del pabellón N° 2 de la I.E. N° 10386 Cuyumalca, utilizando

el esclerómetro marca Forney®, Modelo LA-0352, serie 124, facilitado por el laboratorio CIEGLIAN S.R.L. (Figura 5)

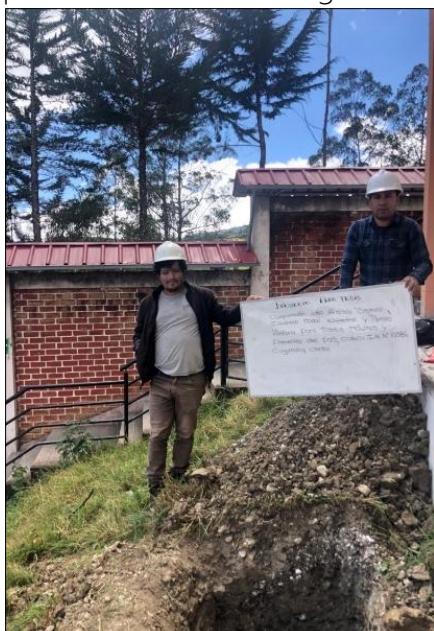
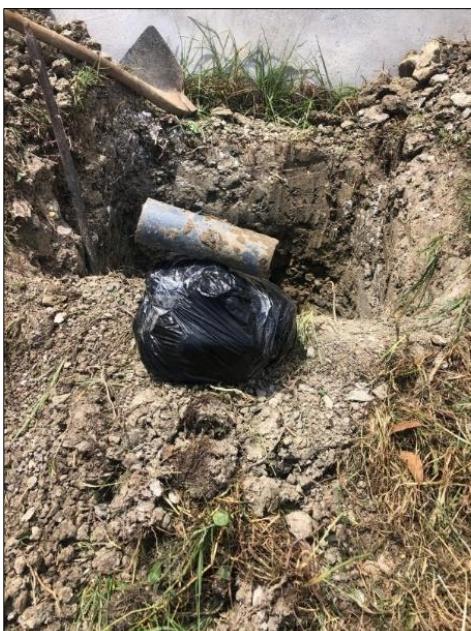
**Figura 6.** Excavación de calicatas para la toma de muestras de suelo en la Institución Educativa N° 10386, Chota, Cajamarca

Cerca del área de cimentación del pabellón 2 de la institución educativa en estudio, se excavó con herramientas manuales (palana, pico) una calicata de 1.50 m x 1.50 m x 1.50 m, conformada por dos estratos, el estrato superior de 0.40 cm correspondiente a material orgánico

y el segundo estrato del cual se extrajo la muestra de suelo inalterado para la prueba corte directo por medio de un muestreador rectangular de 10 cm de lado y 4 cm de altura, y para los ensayos de clasificación se colectó muestras alteradas en bolsas impermeables (Figura 6).

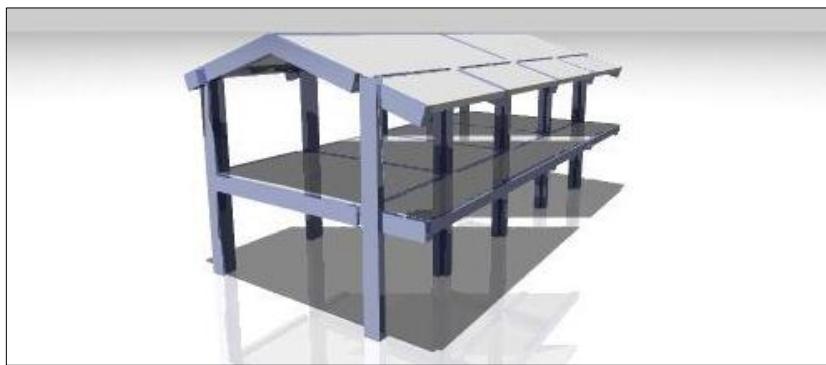
**Figura 7.** Modelo N° 1 del Pabellón 2 de la institución educativa N° 10386 desarrollado en el programa ETABS

Se emplearon dos métodos de análisis: el modal espectral y el tiempo-historia, los cuales permitieron simular la respuesta del edificio ante sismos máximos y frecuentes. Tras realizar las simulaciones, se analizaron los desplazamientos, derivas y cortante basal, comparando los resultados entre ambos métodos para evaluar el comportamiento estructural (Figura 7 y Figura 8)

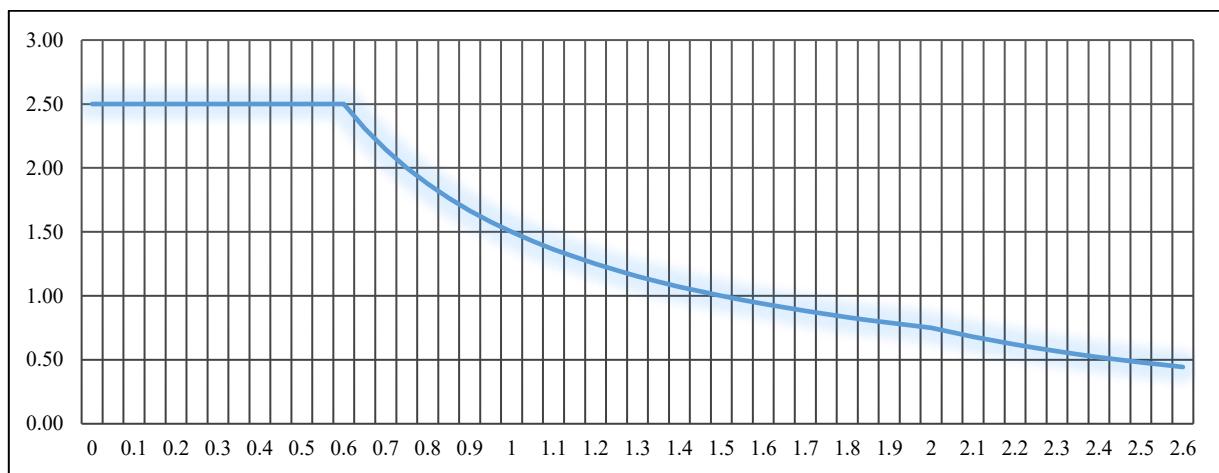
Figura 9. Espectro de respuesta de la institución educativa N° 10386

A partir de la recolección de datos básicos de la estructura según la norma E.030 (MVCS, 2018), se formó el espectro de diseño para el análisis modal espectral (Figura 9) de acuerdo a los datos de la Tabla 4, mientras que para el análisis tiempo historia se formularon los casos de carga sísmica de la Tabla 5 y Figura 10, 11 y 12

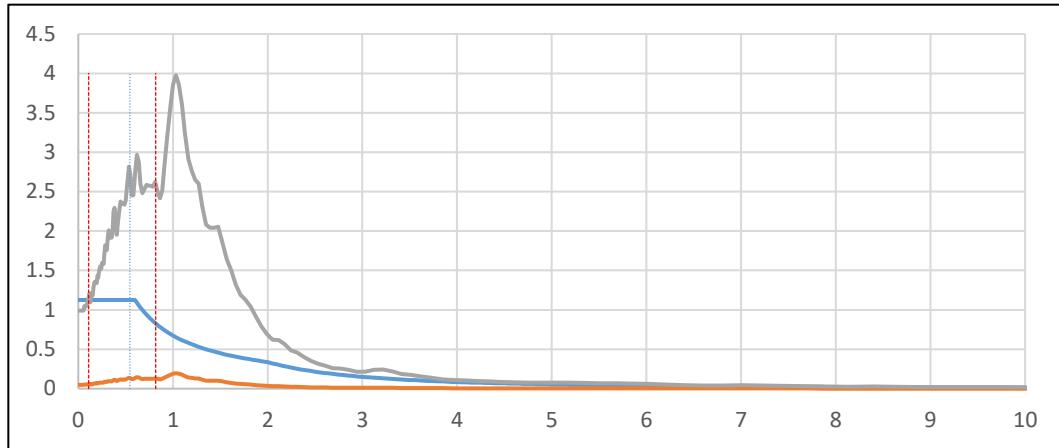
Figura 10. Espectro del Sismo de Loreto para la institución educativa N° 10386

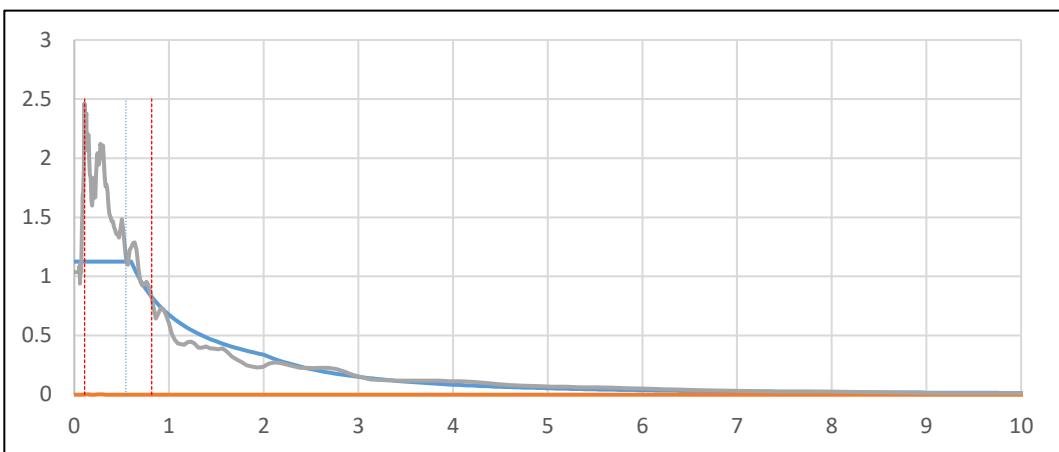
Figura 11. Espectro del Sismo de Cajamarca para la institución educativa N° 10386

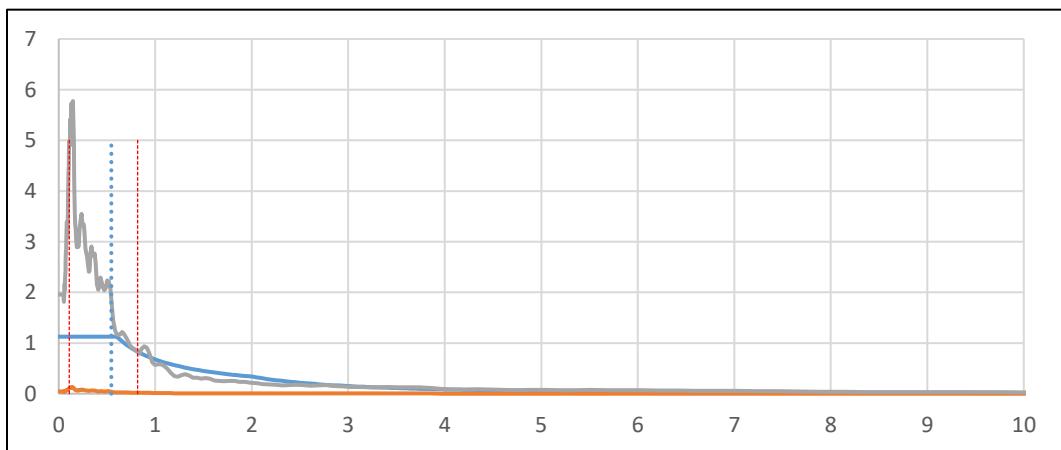
Figura 12. Espectro del Sismo de Amazonas para la institución educativa N° 10386
